日本明開始第二輪核污水排海

880噸核燃料殘留 福島禍害無盡頭

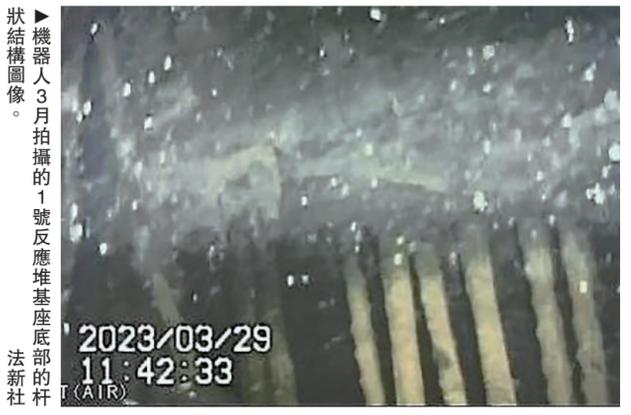
機器人在3月拍攝的1號反應堆基座底部的杆狀結構圖像。法新社

今年4月，東電首次使用水底機器人探測一號反應堆機組的底座。根據機器人傳回的圖像，用於支撐核反應堆的圓柱狀壓力槽底座半圈以上混凝土已腐蝕殆盡，裸露在外的鋼筋也已變形。

圖像還顯示，壓力容器下方的控制棒等零件出現部分變形，並附着許多沉積物。東電發言人指出，沉積物應是核燃料及反應器組件的熔融混合物「爐心熔融物」硬化積累而成。圖像當中顯示，底部沉積物約有40至50厘米高。

東電過去曾說，就算壓力槽底座

遭部分腐蝕，耐震度仍將足夠維持。但在機器人傳來的新圖像發布後，東電改口說侵蝕狀況比預期嚴重，表示今後將對圖像進一步分析，重新評估。事件再度引發各界對福島核電站耐震能力的質疑，擔憂一旦坍塌，或者遭遇地震，恐釀重大災難。

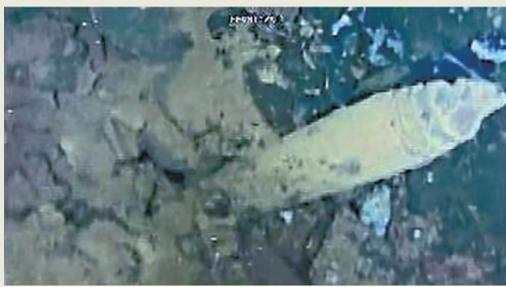
機器人在3月在水下拍攝的福島1號反應堆基座內圖像。法新社
